### 제3절 복원 및 수리공사 주요내용

#### 3-1 안채

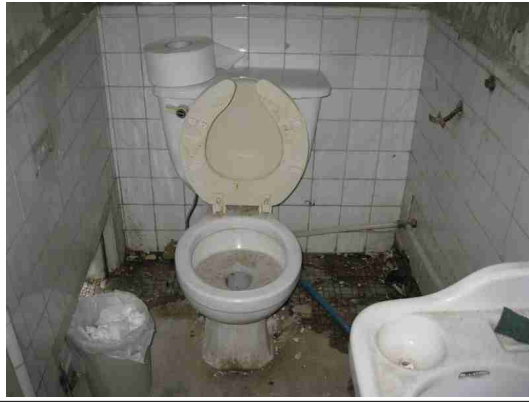
사진 20. 화장실 현황(보수 전)

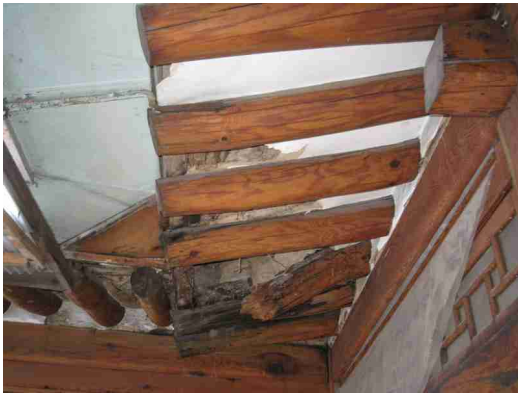
사진 21. 배면 안채 출입구 처마 현황  
(보수 전)

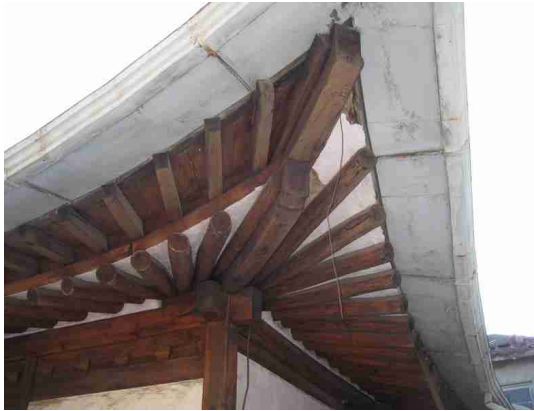
사진 22. 정면 우측 추녀부근 현황  
(보수 전)

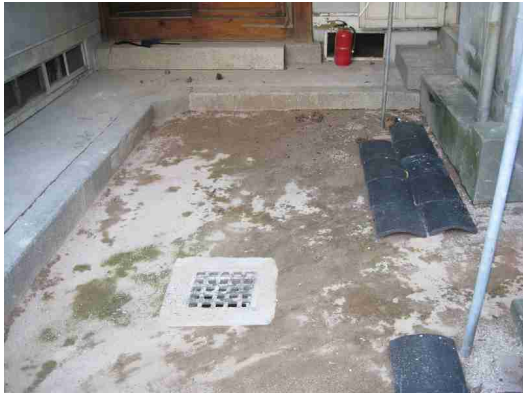
사진 29. 깨어진 배면 디딤돌과 기반석

- 깨어진 배면 디딤돌(0.12m3)은 신재를 가공하여 설치하였다.

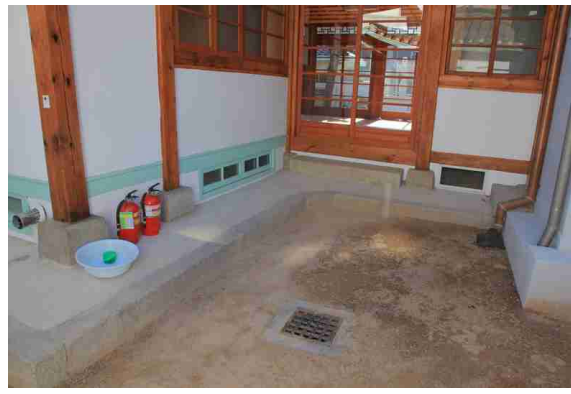
사진 30. 배면 디딤돌과 기반석 재설치

- 배면 부분의 기단석을 해체 후 재 설치하였다(0.46m3).
- 기단공사의 터파기는 인력으로 30cm 깊이로 하였으며 터파기 후 기단석 하부는 생석회 잡석다짐을 20cm 깊이로 하여 기단석 설치 시 침하됨이 없도록 견고하게 다짐하였다.
- 기단의 상부바닥은 10cm 깊이로 파내고 강회 다짐을 시공하였다.

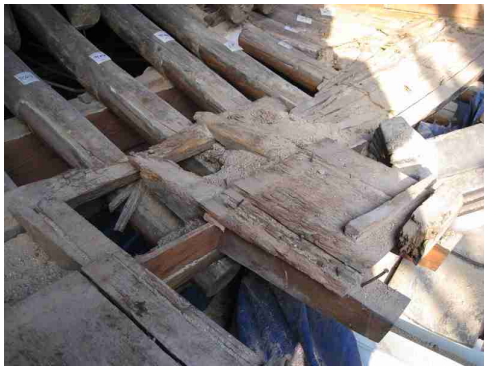
사진 31. 부연 손상 현황

- 장연은 총115본을 해체하였으며 이 중 56본을 새로 치목하여 재 설치하였다.
- 중연은 총93본 중 74본을 해체했으며 이 중 53본을 새로 치목하여 재설치하였다.
- 단연은 총102본 중 83본을 해체했으며 이 중 45본을 새로 치목하여 재설치하였다.
- 선자연은 총70본 중 59본을 해체하였으며 이 중 40본을 새로 치목하여 재설치 하였다.
- 정면 및 우측의 부연은 총63본 중 60본을 해체하였으며 이 중 40본을 새로 치목하여 재설치 하였다.
- 정면 및 우측의 부연개판 및 부연착고는 각각 100%를 해체하여 새로 치목하여 재설치 하였다.
- 정면 및 우측의 선자부연은 총31본 중 31본 모두를 해체하여 이 중 30본을 새로 치목하여 재설치 하였다.
- 목기연은 총45본 중 45본 모두를 해체하여 이 중 30본을 새로 치목하여 재설치 하였다.
- 박공, 목기연 개판 및 목기연 연합, 초매기, 이매기, 평고대 및 연합 및 연목 개판은 100%를 해체하여 새로 치목하여 재설치 하였다.
- 정면의 추녀 2본을 해체하였으며 이 중 1본은 새로 치목하여 재설치 하였다.
- 정면의 사례 2본은 모두 해체하여 재설치 하였다.
- 정면의 갈모산방을 해체하고 새로 설치 하였다.
- 배면 Y5, X4-5와 X6, Y5-6의 주심도리는 해체 후 새로 치목하여 재설치하였다.
- 정면 우측 Y2열의 충량을 새로 설치하였다.
- 정면 Y1, X3 기둥을 동바리 하였다.
- 안방, 건넌방, 대청의 반자 및 부엌 앞 마루, 복도 등의 반자들을 해체하여 100% 새로 치목하여 재설치하였다.
- 정면 Y1, X7 기둥과 배면 Y5, X6의 기둥을 새로 치목하여 교체하였다.

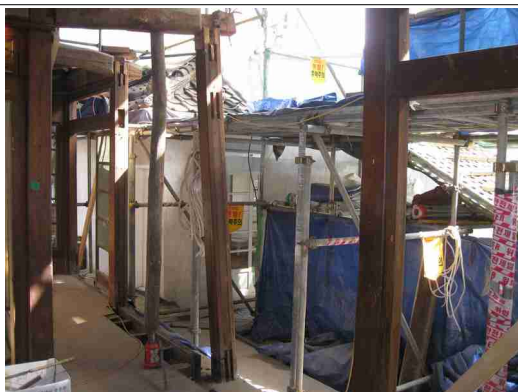
사진 39. 정면 기둥 해체

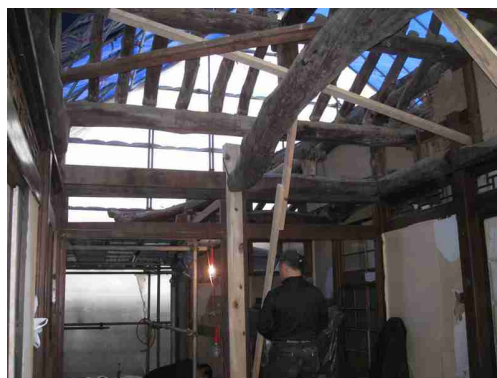
사진 40. 배면 기둥 해체 후 재설치

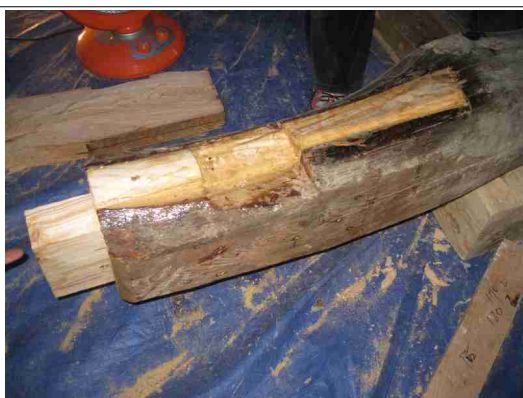
사진 41. 건넛방 대량 손상부 수리

- 정면의 상인방, 중인방 및 하인방은 일부 해체 후 재설치 하였다.
- 건넌방, 대청의 하중도리 일부와 상중도리 일부를 해체하여 재설치 하였다.
- 건넌방, 대청 및 안방의 종도리 일부를 해체하여 재설치 하였다.
- 건넌방 대량을 해체하여 손상된 부분을 보수하여 재설치 하였다.
- 종량 2본을 해체하여 재설치 하였다.
- 대청의 퇴보를 해체하여 재설치 하였다.
- 문선의 일부를 해체 후 새로 치목하여 설치하였다.
- 집부사는 해체 후 새로 치목하여 설치하였다.
- 외부 우측 창고는 100% 새로 치목하여 설치하였다.
- 목구조에 사용되는 목재는 훈증소독 처리하여 사용하였다.

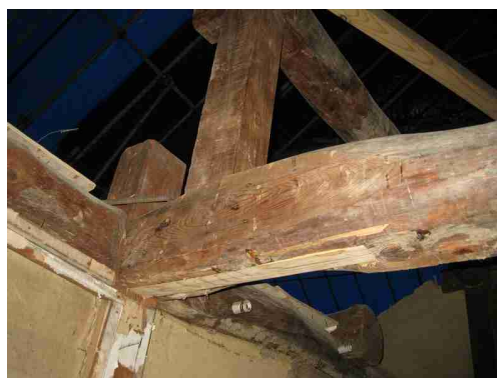
사진 42. 수리한 대량 설치
